Tiefgarage der Kreisverwaltung

**Ergebnisse Grundlagenermittlung und Vorplanung
Weitere Vorgehensweise**

TG Bad Dürkheim – Lageplan Grenzen Parkdeck

TG Bad Dürkheim – Ergebniszusammenstellung LP 2

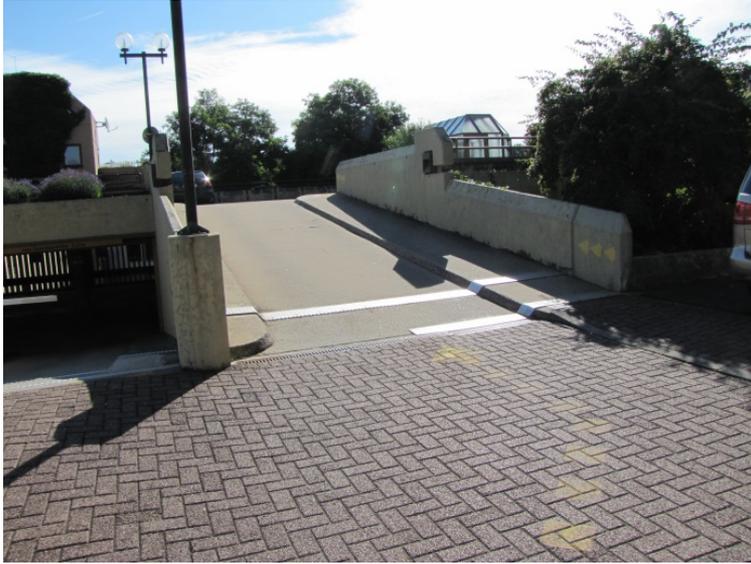
Undichtigkeiten Oberdeck

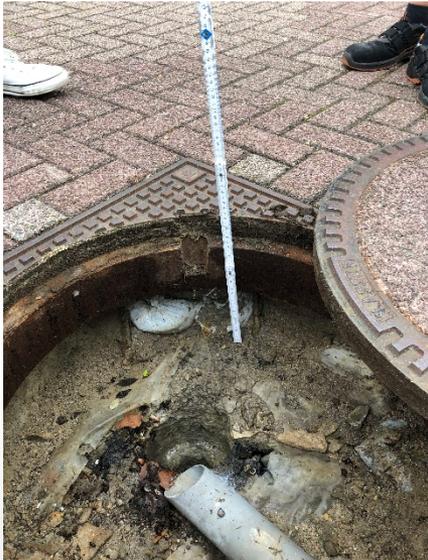
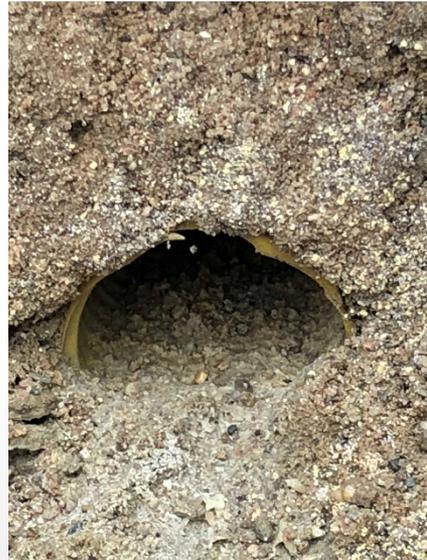
Rampen / Übergangskonstruktionen

- Schleppbleche falsch montiert (Fließrichtung offen)
- Schleppblech nicht durchgehend montiert
- Fugenmasse rissig und porös, Fugenflanken abgerissen

- Nicht fachgerecht eingebaute Entwässerung.
- Verschmutzung und Ablagerungen in den Abwasserrohren.
- Abdichtung schadhaft

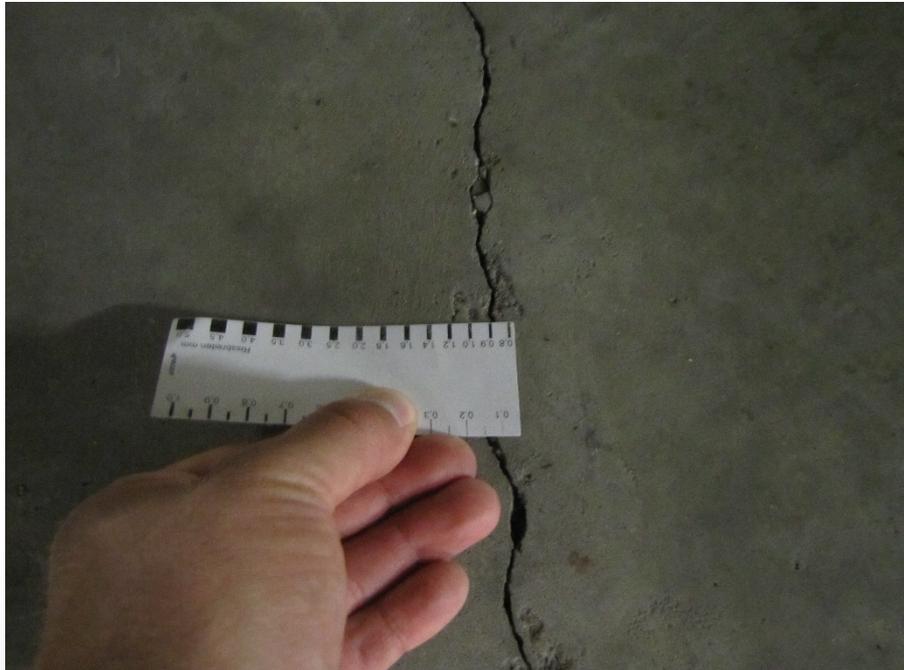
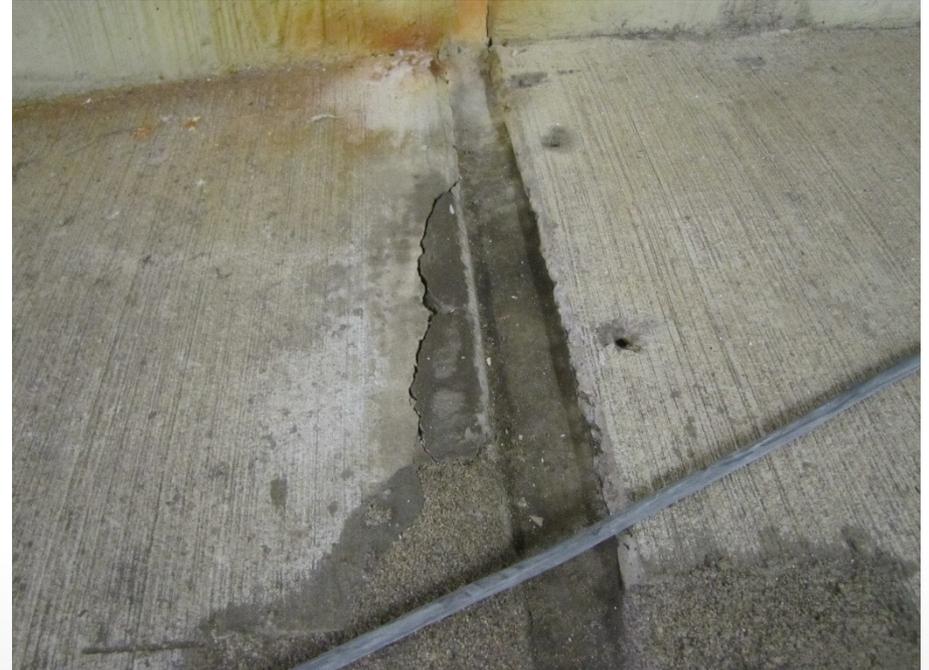
Schadstellen Untergeschosse

- Querrisse
- Netzzrisse
- Trennrisse

tlw. $\geq 0,3$ mm (bis 1,0 mm)

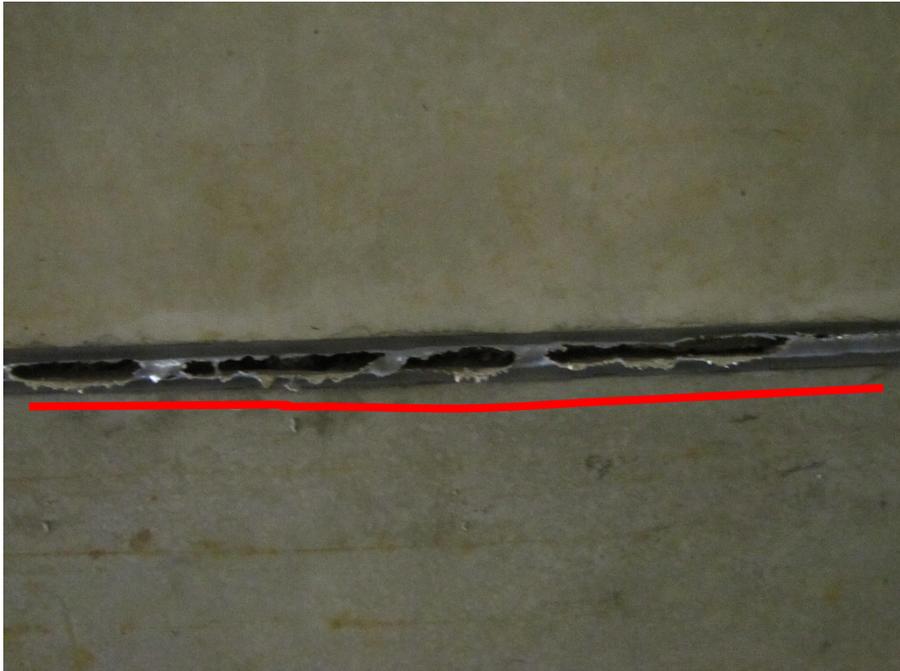
**Aufgerissene Fuge an
Deckenplatte**

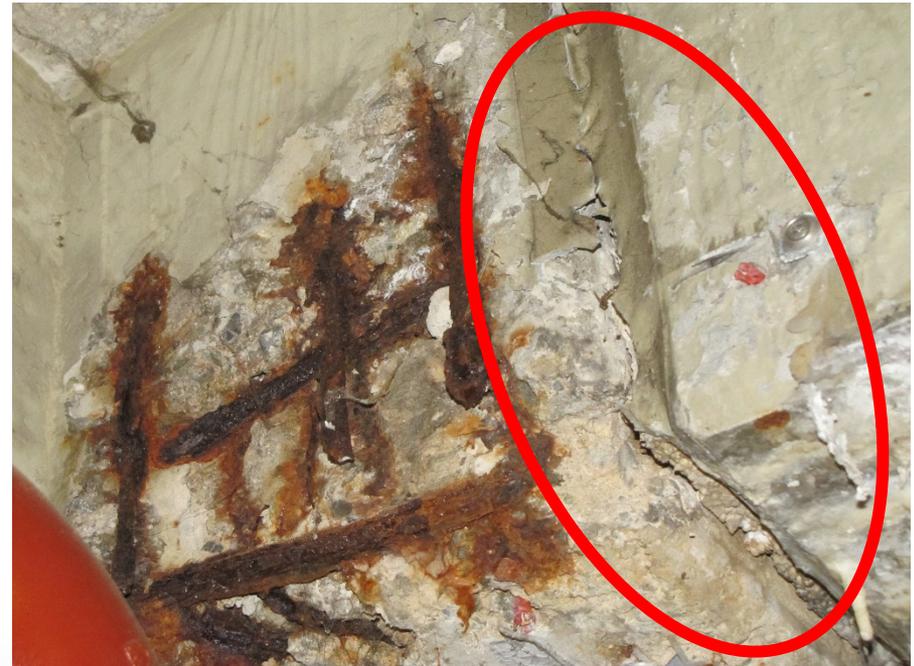
**Abgelöste und gerissene Fuge
an Unterzug**

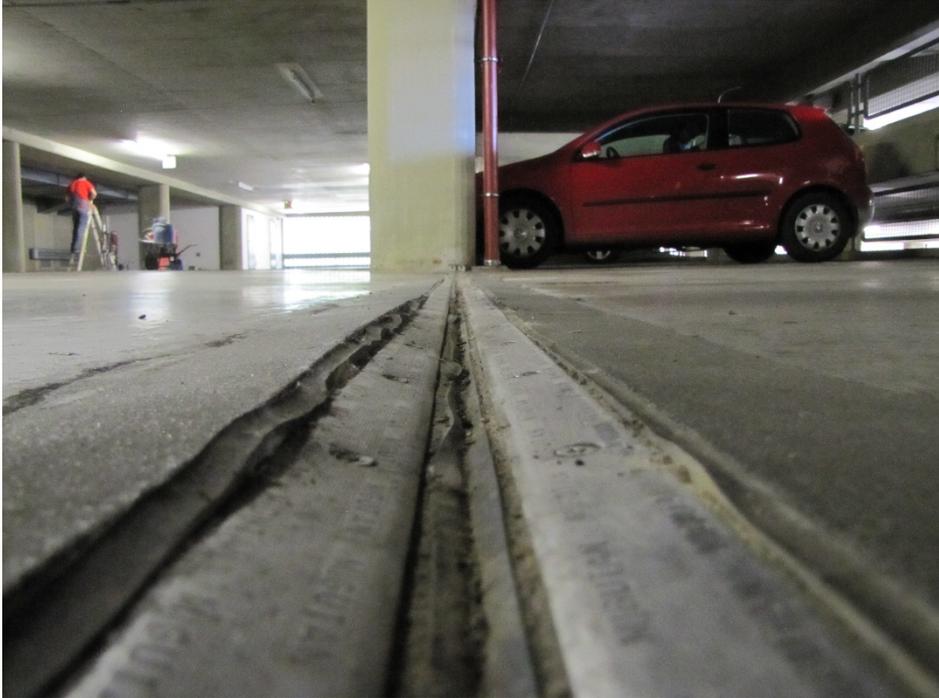
**Folgeschaden durch
eindringendes Wasser**

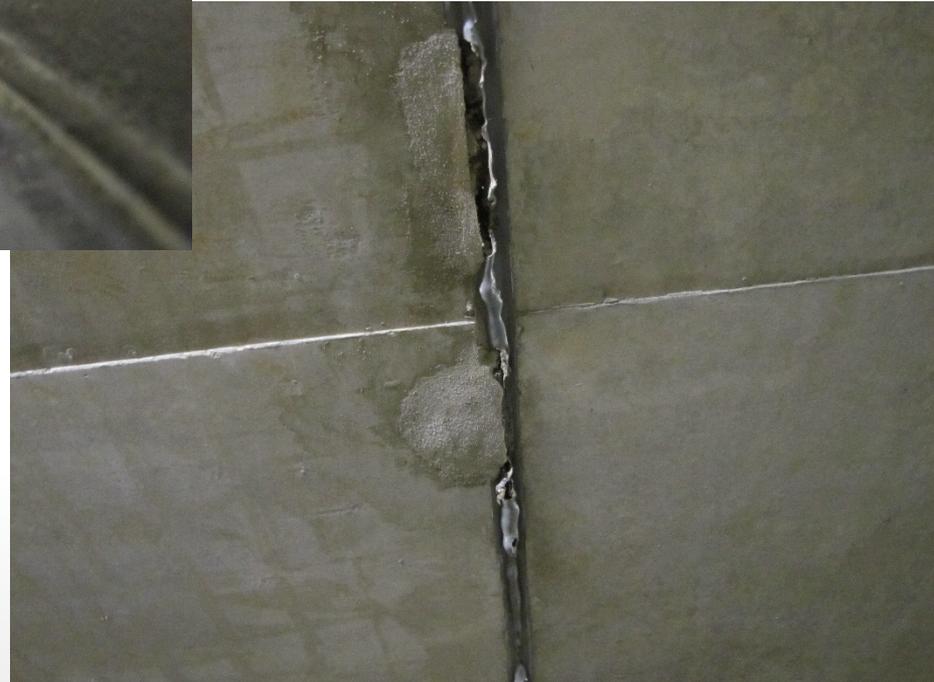
**Fugenprofil mit gelöster
Dichtmasse**

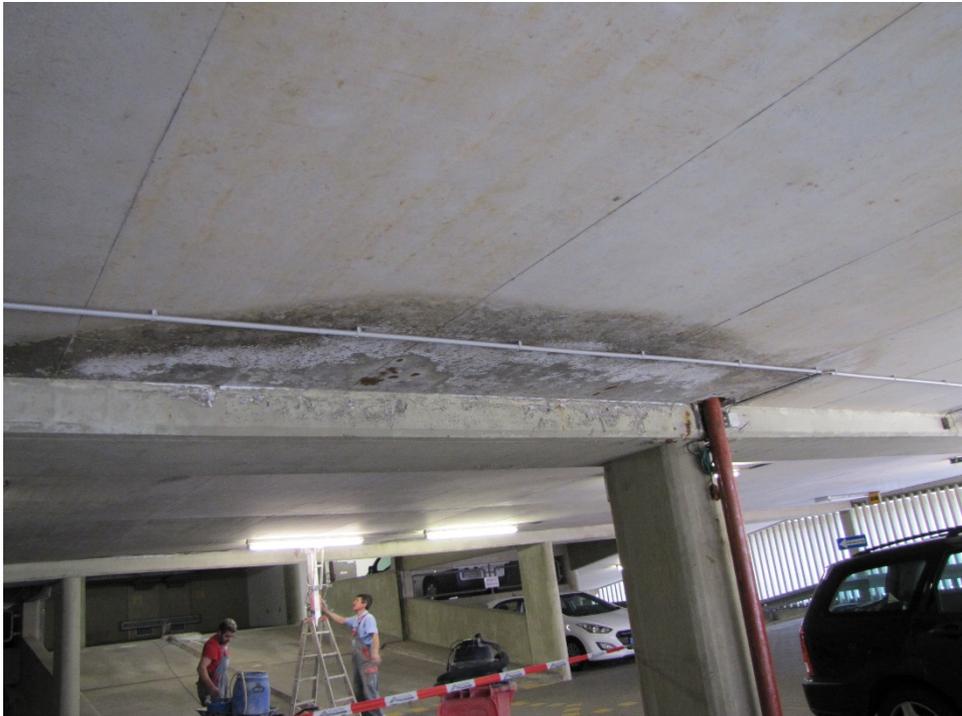
Durchfeuchtungen

**Nicht mehr vorhandene
Dichtmasse mit Folgeschaden
durch Eintritt von
chloridbelastetem Wasser**

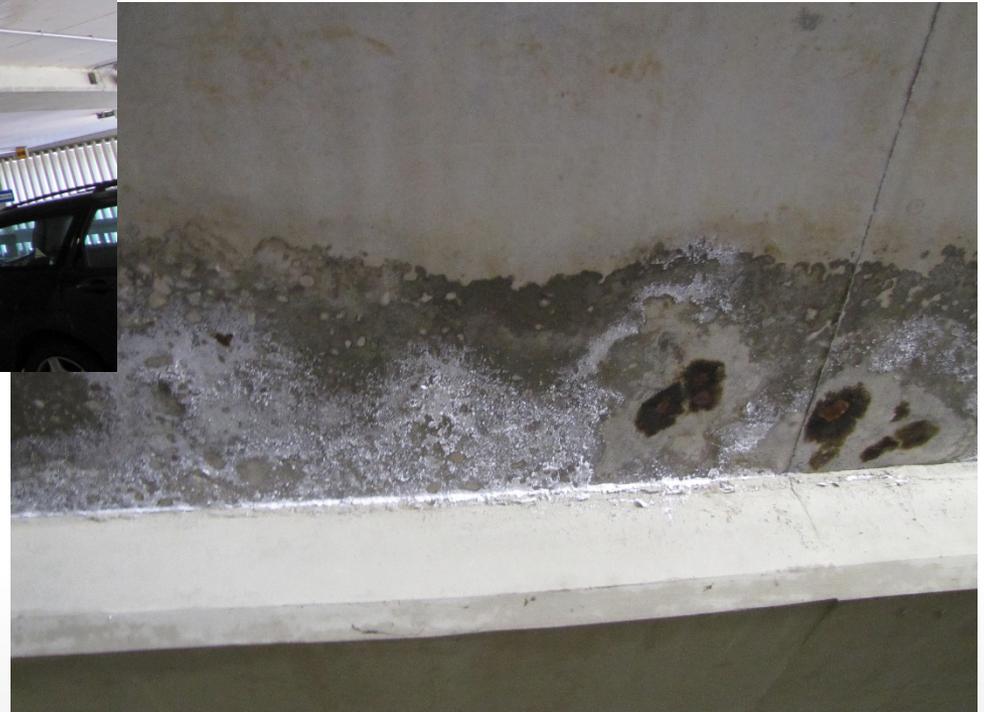
Durchfeuchtung mit Salzablagerung

- Chlorideintrag vor allem an ungeschützten Bauteilsockeln (Stützen/ Wände) und im Bereich undichter Bauwerksfugen
- Chloridgehalt an 16 von 18 Messstellen auch in Höhe der Bewehrungslage in einer Konzentration, welche bis zum ca. 20-fachen über dem korrosionsauslösenden Schwellenwert liegt

Gefahr: Lochfraßkorrosion

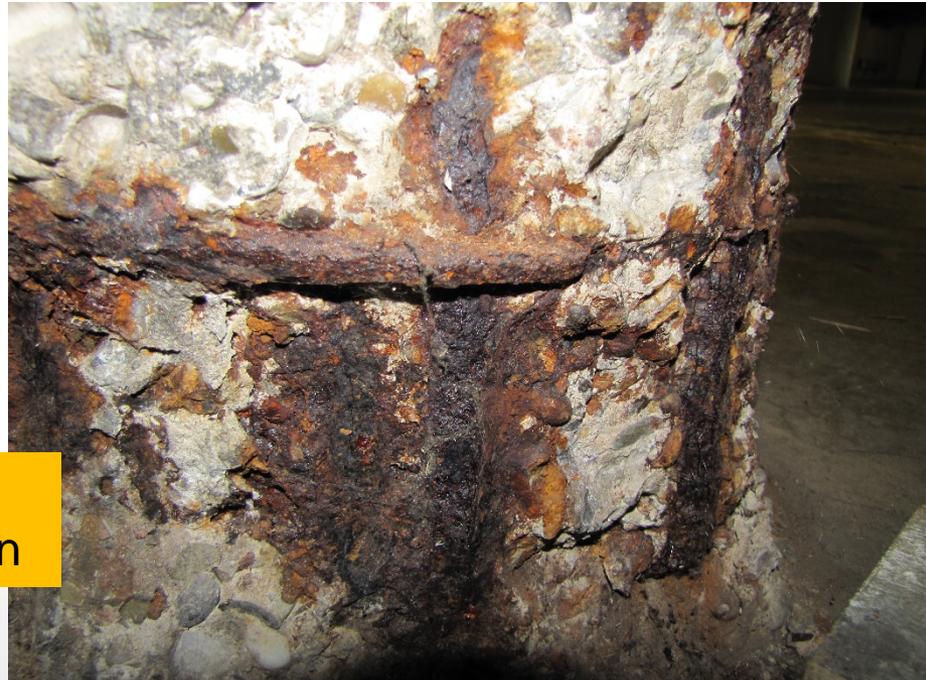
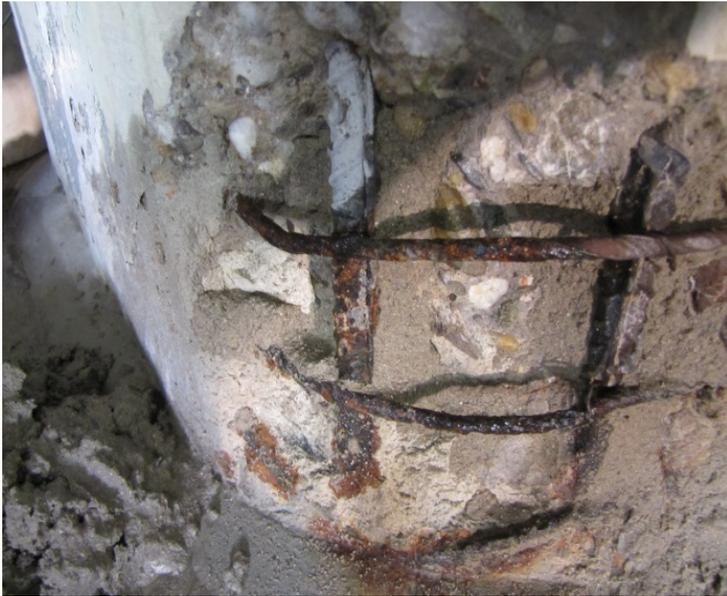
Stützenfuß:

- Bewehrungskorrosion

- Längs- ($\sim \varnothing 14$) und Bügelbewehrung ($\sim \varnothing 6$) korrodiert
- **Längsbewehrung mit beginnendem Querschnittsverlust.**
- Hohlstellen im Sockelbereich
- Salzablagerung im Sockelbereich
- Betondeckung 15 mm
- Karbonatisierungstiefe ~ 21 mm
- Undichtigkeit durch defekte Fugen

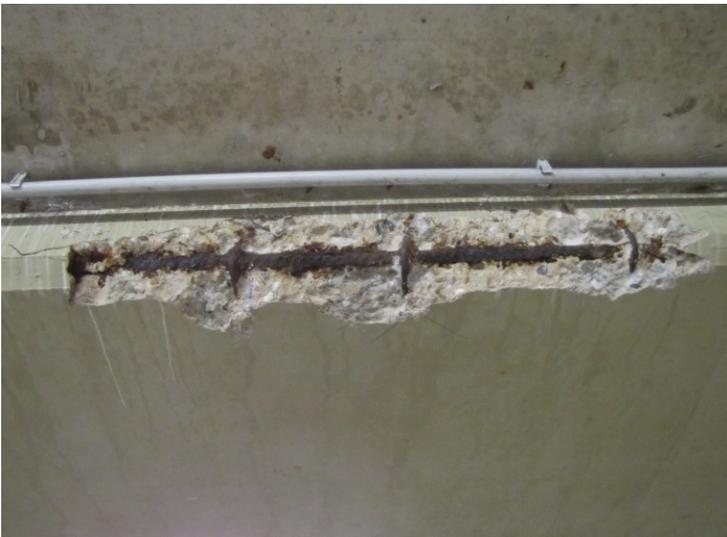
- Horizontal- ($\sim \varnothing 20$) und Bügelbewehrung ($\sim \varnothing 8$) fortgeschritten korrodiert (Blattrost)
- **Horizontalbewehrung mit beginnendem Querschnittsverlust.**
- Salzablagerungen
- Betondeckung 13 mm, Bügel
- Karbonatisierungstiefe ~ 16 mm

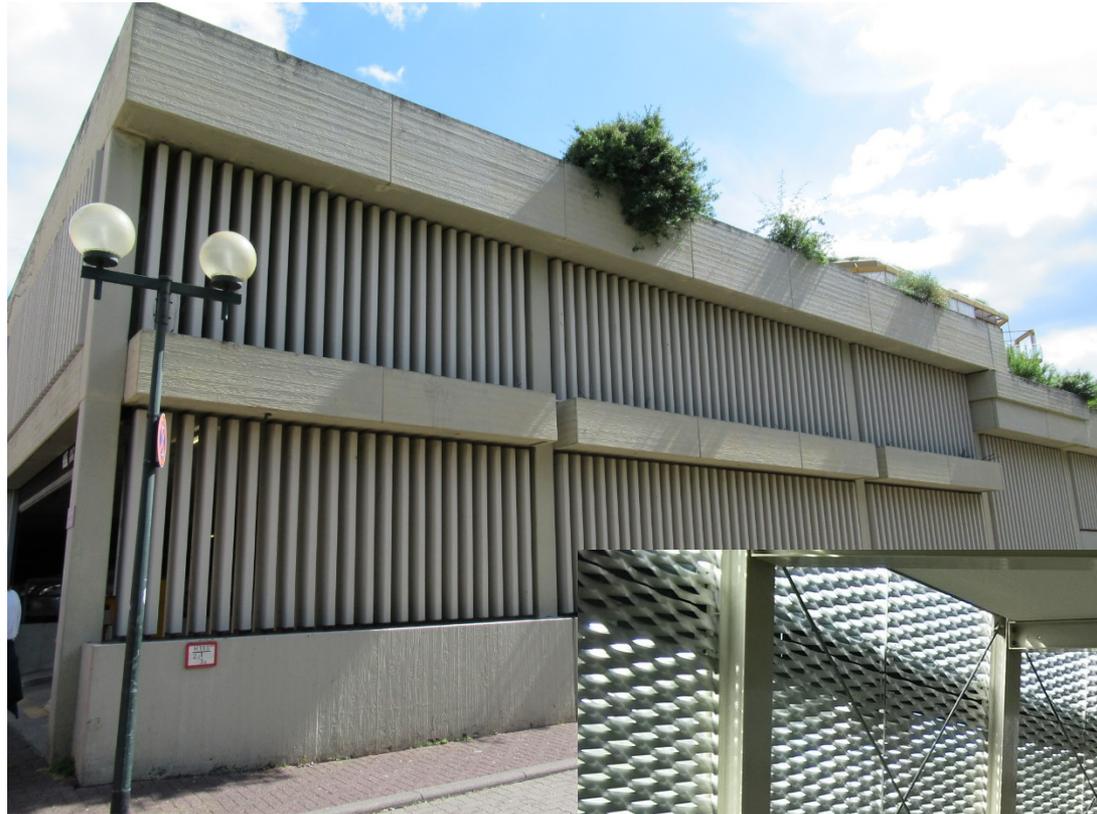
Aktueller Zustand

Sollten aus gestalterischen Gründen die vorhandenen Stahlbetonfertigteile in den Fassadenöffnungen zur Straßenseite der Tiefgarage erhalten bleiben, ist dies mit einem größeren Aufwand und Mehrkosten verbunden.

Die Mehrkosten für die Sanierung inkl. Aus- und Wiedereinbau der Elemente, die für alle Bauteile erfolgen muss belaufen sich auf geschätzt 40.000 € (netto) zusätzlich.
