Tiefgarage der Kreisverwaltung

**Ergebnisse Grundlagenermittlung und Vorplanung
Weitere Vorgehensweise**

TG Bad Dürkheim – Lageplan Grenzen Parkdeck

TG Bad Dürkheim – Ergebniszusammenstellung LP 2

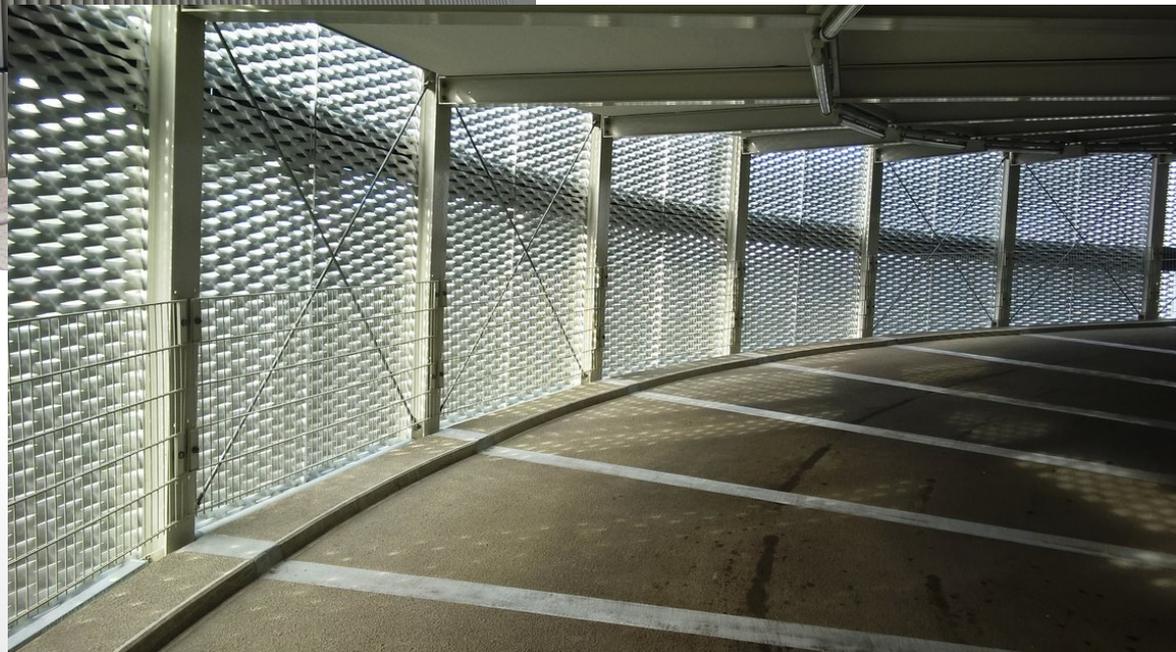
Beispiel einer
Metallfassade

- Standsicherheitsrelevante Schäden am gesamten Bauwerk
- Entwässerungsproblematik Oberdeck, Undichtigkeiten im gesamten Parkhaus mit Eintrag von Tausalz-Chloriden in die Konstruktion
- Schäden wachsen exponentiell – dementsprechend die Instandsetzungskosten
- Maßnahmen für Notunterstützungen können sich ausweiten
- Lebensdauer des Bauwerks verkürzt sich weiter
